## 導入事例 「姫路市立美術館」 様

作品：油彩画  
 基底材：木枠にキャンバス  
 サイズ：1140x2000mm 3枚構成  
 作家名：レオン・フレデリック  
 題名：アッシジの聖フランチェスコ  
 制作年：1902年

導入事例 姫路市立美術館 様  
「アッシジの聖フランチェスコ」

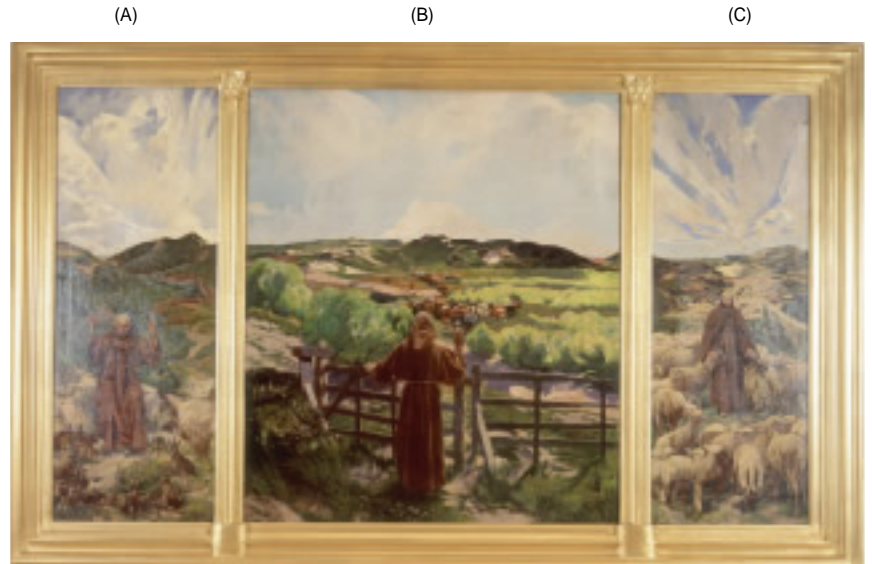
① 作品正面から右(A)の作品  
 天地：1140mm 左右：416mm

修復後の「アッシジの聖フランチェスコ」

ワニス層は見られなく絵具層は全体に亀裂があり作品中央部にカッピングが存在、左箇所中央部に縦の折れ跡が見られる。これは木枠に触れて起きた傷と推測される。それはキャンバスの張りが弱く弛んで起きたのが大きな原因である。作品上の人物像の横に不自然な汚れ幅1mm長さ約5cmが見られる。作品は修復した箇所は見られず制作後100年ほど経過している事もあり表面全体がかなり褐色している。右下部には絵具の欠落が見られる。基底材部分の画布(キャンバス)は劣化し地塗層と前膠層の融合が悪くなっている。木枠に関してキャンバスの張替えの形跡が見当たらないのでオリジナルの可能性が強く、堅牢な状態。

充填に使用したものはBEVA371(ビニール系熱可塑性接着剤トルエン溶液)を注射器に入れて修復用電気コテと一部シリコンシートを使い、固定定着した。膠水、アクリル系熱可塑性接着剤は水溶性の為に絵具のヒビの箇所・浮き上がりの箇所の末端まで溶剤が入らない結果、BEVA371を使用。

この画布(キャンバス)は劣化していてキャンバスも弛んでいるので、裏打ちは作品を接着剤で固定する方法を取らずルーズライニング方法を選んだ。木枠は比較的堅牢でもありオリジナル性を鑑みこの木枠を利用して最初にベースになる新しい極細(Lascaux-Nr.990)を木枠に張り込む。木枠と麻布の固定はBEVA371フィルムを木枠側面と布面にアイロンで貼り付けステンレス製ステップラー針にて固定した上でのオリジナルの画布をサポートする形で張り固定はBEVA371フィルムを使い先の麻布の固定と同様な方法。

溶剤テストにより5%アンモニア水とリグロインにて洗浄

人物右横に約6cm幅1mmほどのイエローオーカー色の違和感がある絵具跡があったので蒸留水を綿棒にてテストクリーニングすると除去する事が出来た。結果この汚れは油彩絵具でなく(オリジナルの絵具でない)事が判明し何かの汚れである事の可能性が高く不自然な感じなので除去する事にした。

当初、膠水(5%水溶液)とボローニア石膏にての充填を試みたが固着が悪い為にBEVA371とボローニア石膏との混合物(固形)を修復用電気コテを使い溶解しながら充填しブラッシュマーク等も周囲の絵具と違和感がないようにニードルタイプの修復用電気コテにて整える。

一層はダマーバニッシュ(溶剤はテレピン精油)、二層目はアクリル樹脂系バニッシュを塗布。

絵画修復用樹脂絵具にて(溶剤はシクロヘキサン)にて補彩。

保護ニス(アクリル樹脂系ニス)にて仕上げ。

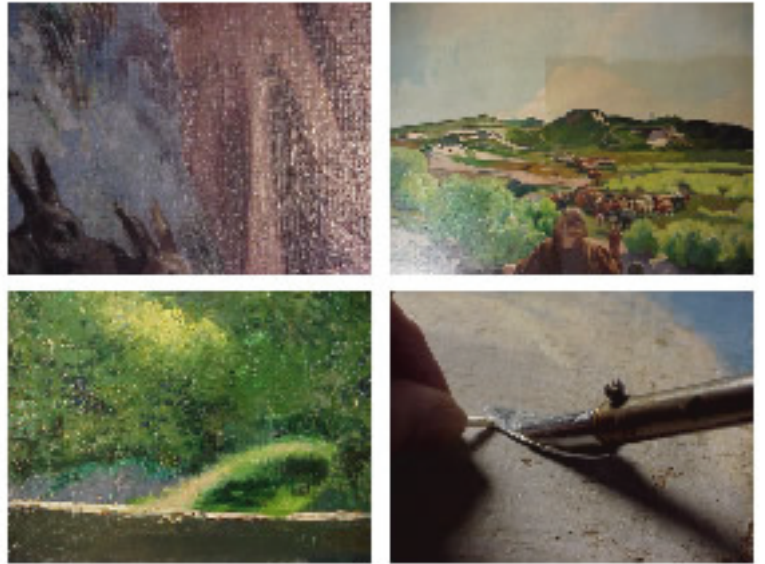
② 作品正面から中央(B)の作品  
天地:1140mm 左右:998mm

この作品は先に修復が施されていて裏打ちはワックス裏打ちでオリジナルの木枠が当たる箇所の画布は裏打ちの際に切り取られて除去されている。

つまりサポートする麻布の表面にオリジナルの作品が貼り合わせられて状態である。ワニス層はあってワニス層の汚れはある。

また先の修復過程に出来た表打ちの紙が表面に一部残っている。

絵具層は全体に亀裂があるが先の修復によるワックス裏打ちで絵具の浮き上がりは押さえられている。ただ1箇所だけ浮き上がりが見られる。絵具の欠落は数箇所ある。

裏打ちされた作品裏面には黴が発生している。

なお、木枠は先の修復(裏打ち)の際にオリジナル木枠は除去されて新調にされている。

先の修復に使われている材料がワックスタイプの為に今回は充填に使用したものはワックスタイプで修復用電気コテと一部シリコンシートを使い固定着した。

先の修復の際に施された作品側面の紙は除去した。

溶剤テストによりトルエンとリグロインにて洗浄。その結果、絵具層の洗浄は先の修復で洗浄されて様子が見られた。

絵具層の洗浄はしない。

当初、膠水(5%水溶液)とポローニア石膏にての充填を試みたが固着が悪い為にBEVA371とポローニア石膏との混合物(固形)を修復用電気コテを使い溶解しながら充填しブラッシュマーク等も周囲の絵具と違和感がないようにニードルタイプの修復用電気コテにて整える。

一層はダマーバニッシュ(溶剤はテレピン精油)

二層目はアクリル樹脂系バニッシュを塗布。

絵画修復用樹脂絵具にて(溶剤はシキロヘキサン)にて補彩。

保護ニス(アクリル樹脂系ニス)にて仕上げ。

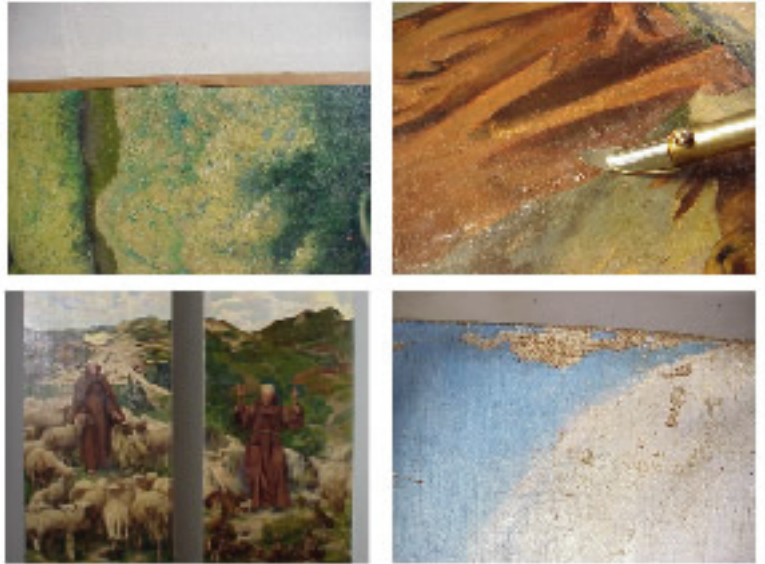
③ 作品正面から右(C)の作品  
天地:1140mm 左右:416mm

ワニス層は見られなく絵具層は全体に亀裂があり、作品右上部に絵具の浮き上がりと剥奪が見られる。

また中央部の下部の箇所も同じ様な状態である。

水垂れと思われる箇所が8本あり、左より2本は上端から下端まで及んでいる。

作品上には小さな絵具の欠落箇所が随所に見られる。

作品全体の汚れは左(A)の作品と同程度の汚れであるが水垂れた箇所はその汚れの箇所が除去された様な感じである。

作品は修復した箇所は見られず制作後100年ほど経過している事もあり表面全体がかなり褐色している。基底材部分の画布(キャンバス)は劣化し地塗層と前膠層の融合が悪くなっている。画布裏面は水跡が見られる。

木枠に関してキャンバスの張替えの形跡が見当たらないのでオリジナルの可能性が強く、堅牢な状態。

充填に使用したものはBEVA371(ビニール系熱可塑性接着剤トルエン溶液)を注射器に入れて修復用電気コテと一部シリコンシートを使い固定定着した。

膠水、アクリル系熱可塑性接着剤は水溶性の為に絵具のヒビの箇所・浮き上がりの箇所の末端まで溶剤が入らない結果、BEVA371を使った。

この画布(キャンバス)は劣化していてキャンバスも弛んでいるので裏打ちは作品を接着剤で固定する方法を取らずルーズライニング方法を選んだ。木枠は比較的堅牢でもありオリジナル性を鑑みこの木枠を利用して最初ベースになる新しい極細(Lascaux-Nr.990)を木枠に張り込む。木枠と麻布の固定はBEVA371フィルムを木枠側面と布面にアイロンで貼り付けステンレス製ステップラー針にて固定した上でオリジナルの画布をサポートする形で張り固定はBEVA371フィルムを使い先の麻布の固定と同様な方法。

溶剤テストにより5%アンモニア水とリグロインにて洗浄。

人物右横に約6cm幅1mmほどのイエローオーカー色の違和感がある絵具跡があったので、蒸留水を綿棒にてテストクリーニングすると除去する事が出来た。結果この汚れは油彩絵具でなく(オリジナルの絵具でない)事が判明し何かの汚れである事の可能性が高く不自然な感じなので除去する事にした。

当初、膠水(5%水溶液)とポローニア石膏にての充填を試みたが固着が悪い為にBEVA371とポローニア石膏との混合物(固形)を修復用電気コテを使い溶解しながら充填しブラッシュマーク等も周囲の絵具と違和感がないようにニードルタイプの修復用電気コテにて整える。

一層はダマーバニッシュ(溶剤はテレピン精油)

二層目はアクリル樹脂系バニッシュを塗布。

絵画修復用樹脂絵具にて(溶剤はシキロヘキサン)にて補彩。

保護ニス(アクリル樹脂系ニス)にて仕上げ。
